EDIFÍCIO NUNCIO MALZONI
SANTOS//SAO PAULO

MAFFEI ENGENHARIA
CONSULTORIA SOLOS

PROJETO E ACOMPANHAMENTO

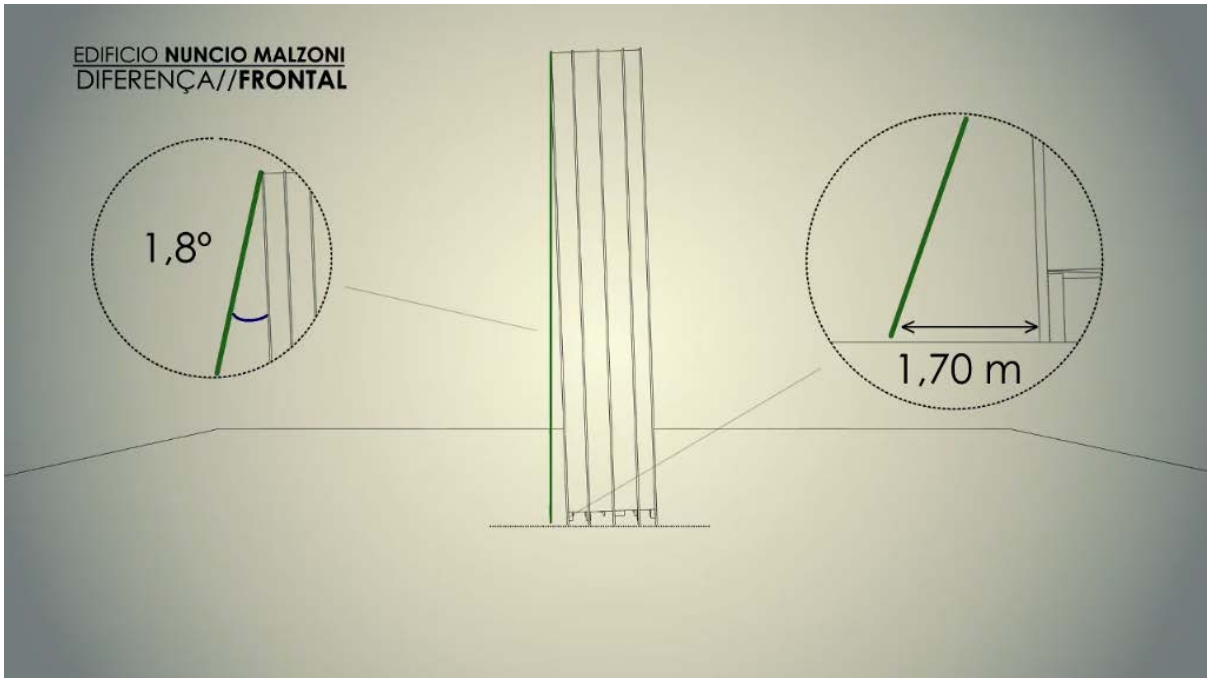
EDIFICIO NUNCIO MALZONI
DIFERENÇA//FRONTAL

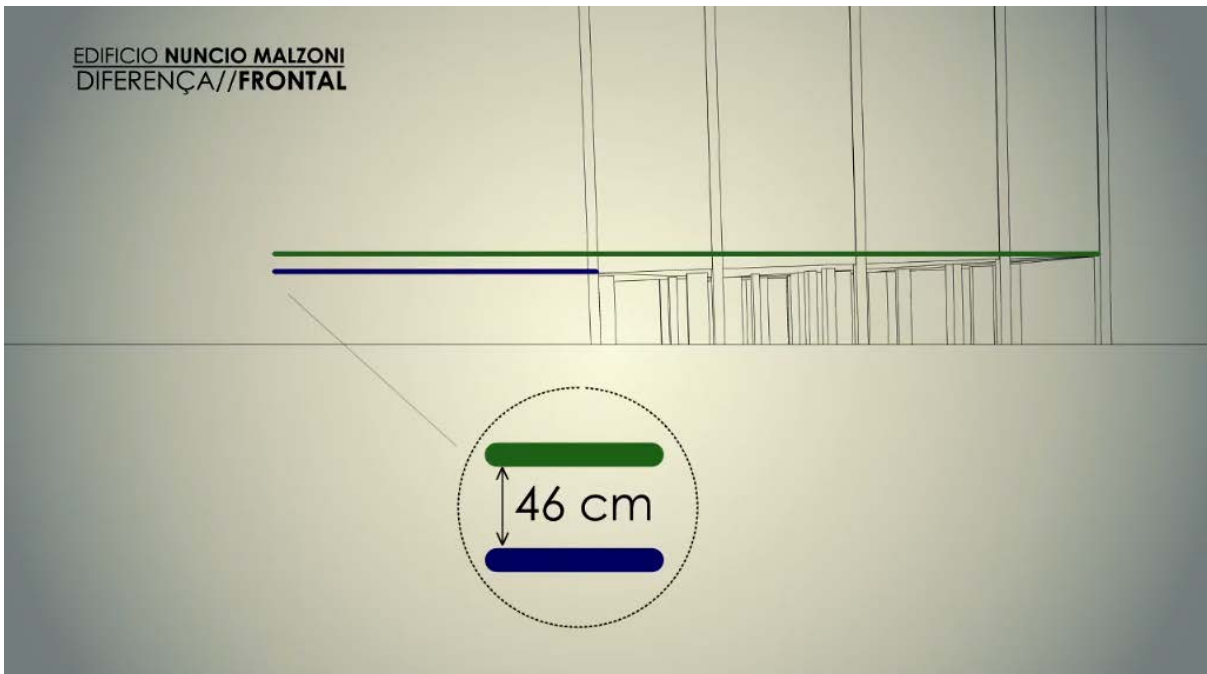
EDIFICIO NUNCIO MALZONI
DIFERENÇA//FRONTAL

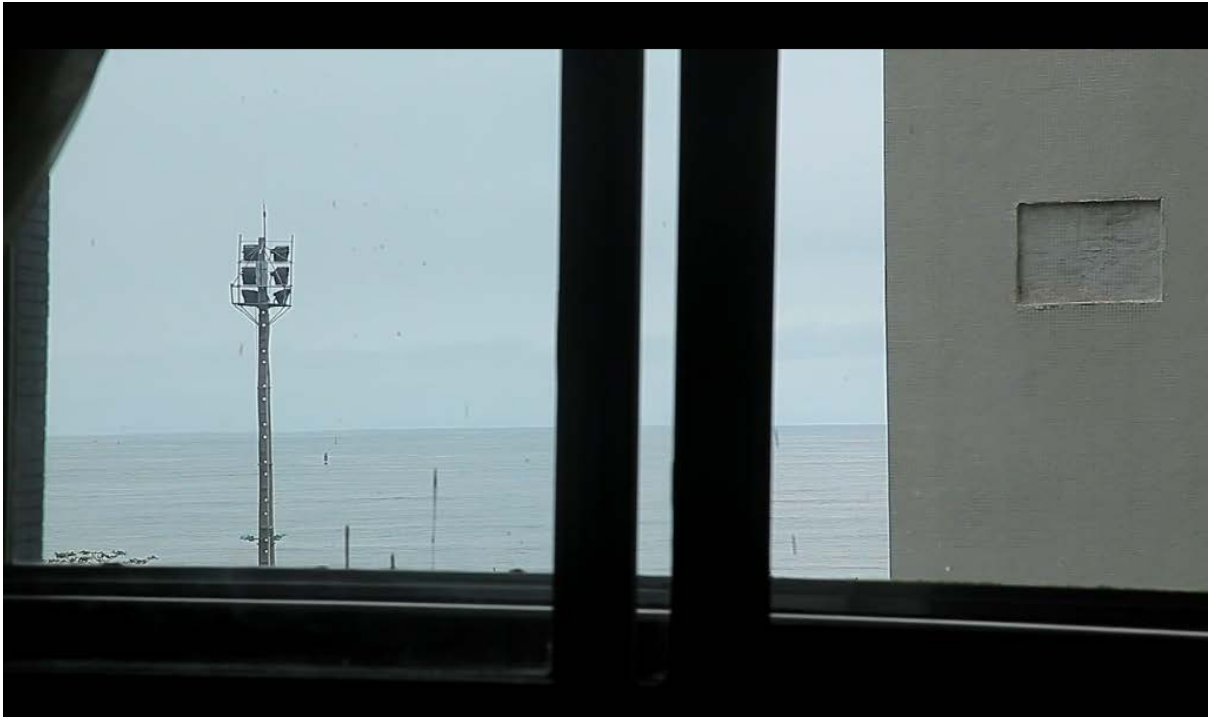
1 - DESAPRUMO

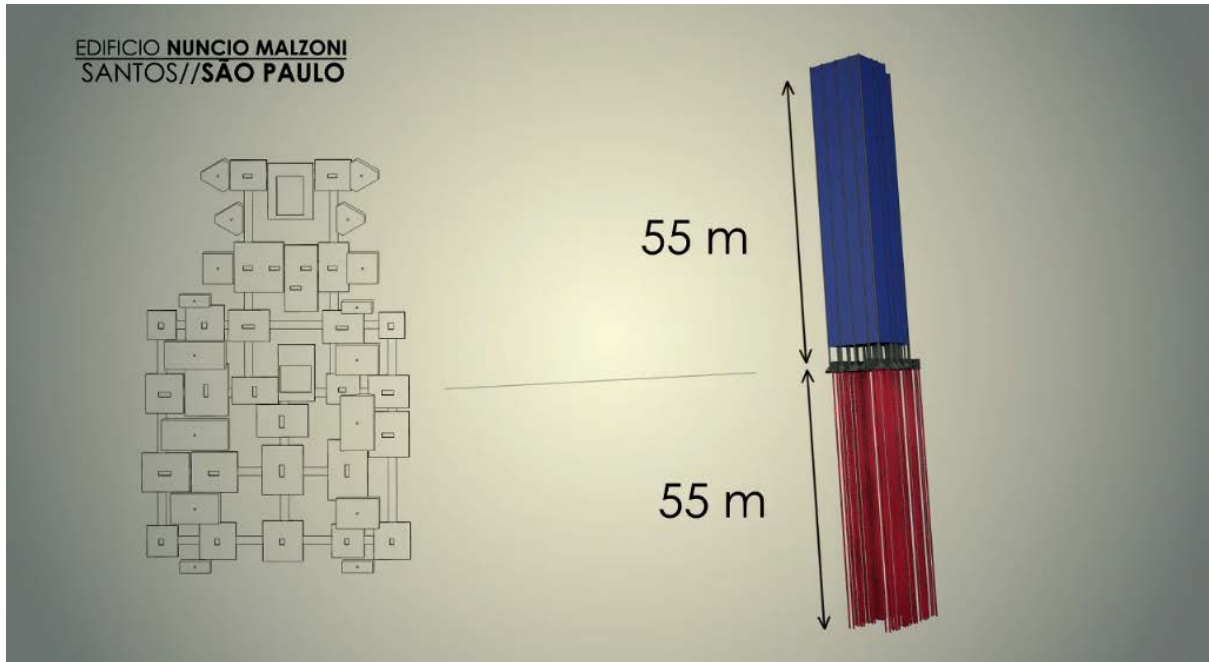
2 – DESNÍVEL

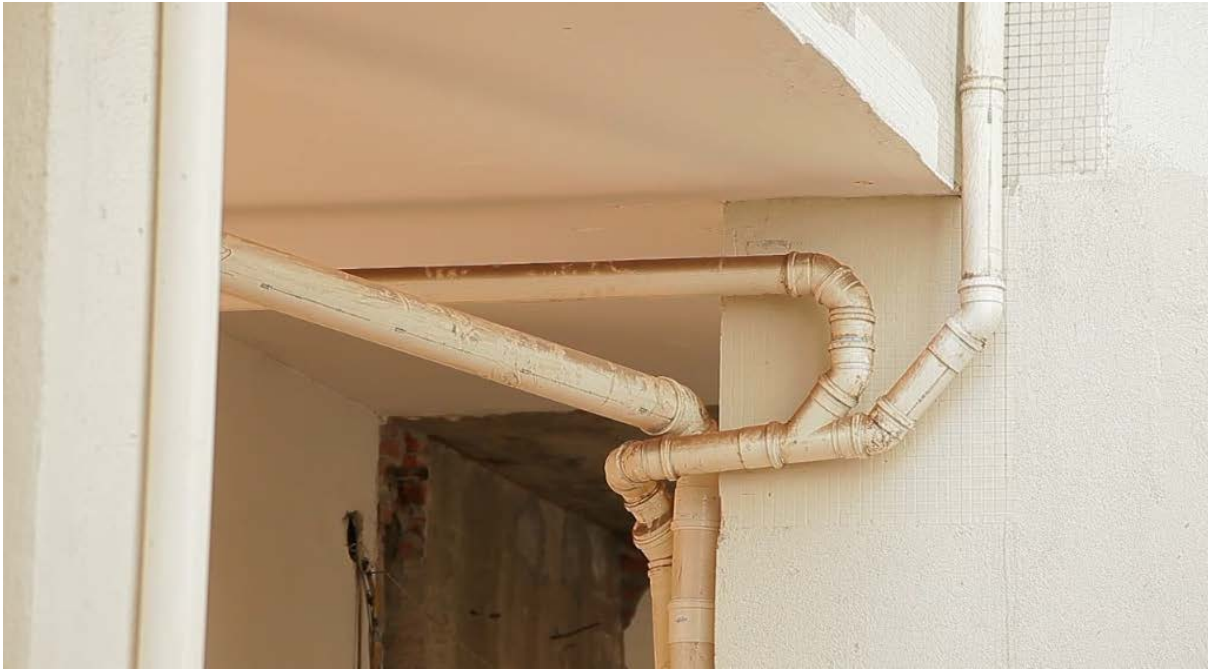
- 3 - ALTURA DO PRÉDIO
COMPRIMENTO DAS ESTACAS-RAIZ

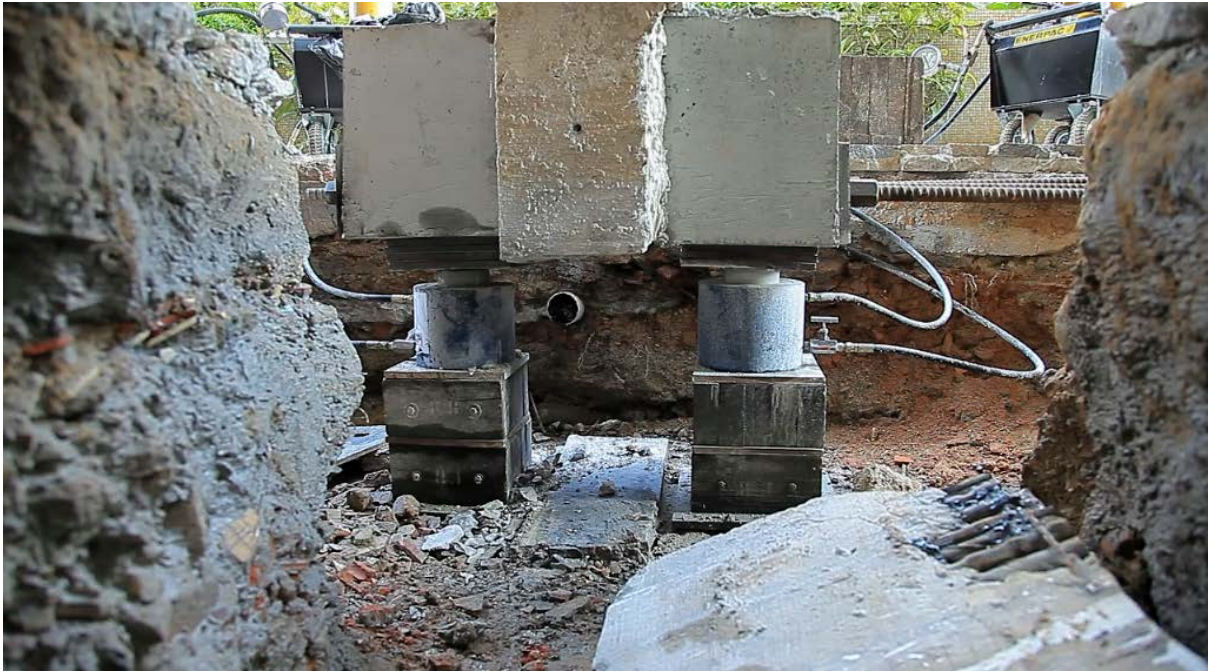
4 – O PESSOAL CONTINUOU MORANDO DURANTE O MACAQUEAMENTO, DE MODO QUE AS TUBULAÇÕES FORAM DOTADAS DE EMENDAS SANFONADAS.

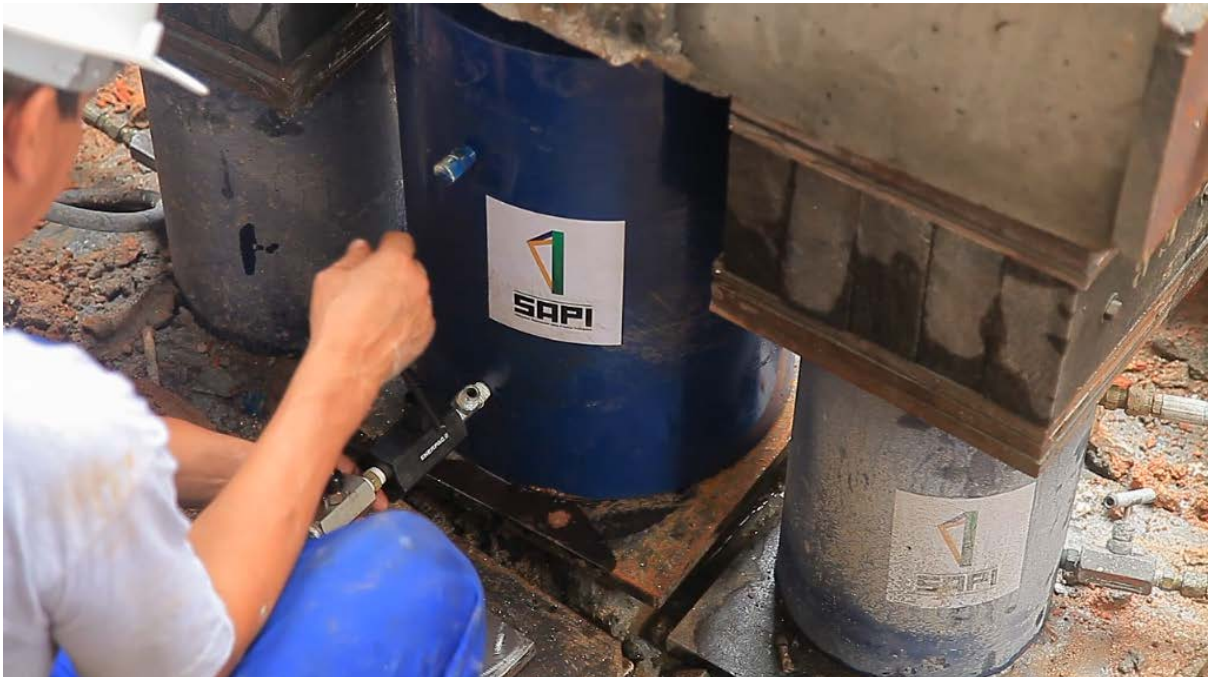
5 – MACACOS AUXILIARES PARA CORTE DOS PILARES.

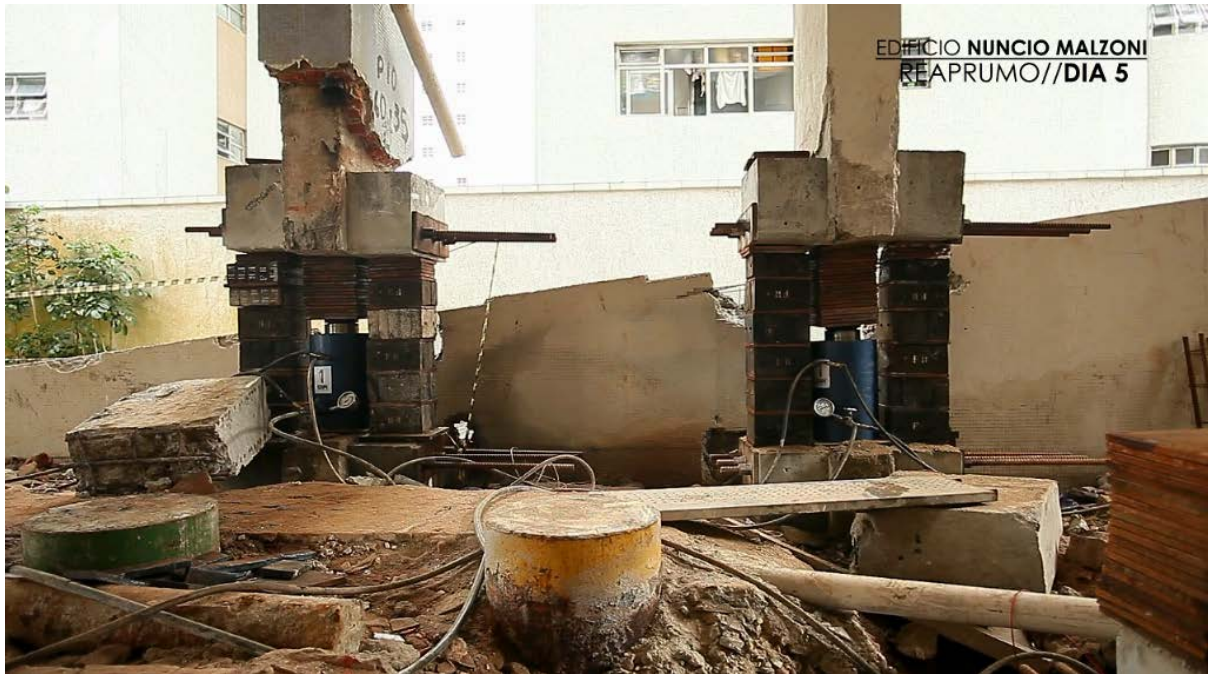
6 – INSTALAÇÃO DOS MACACOS PRINCIPAIS.

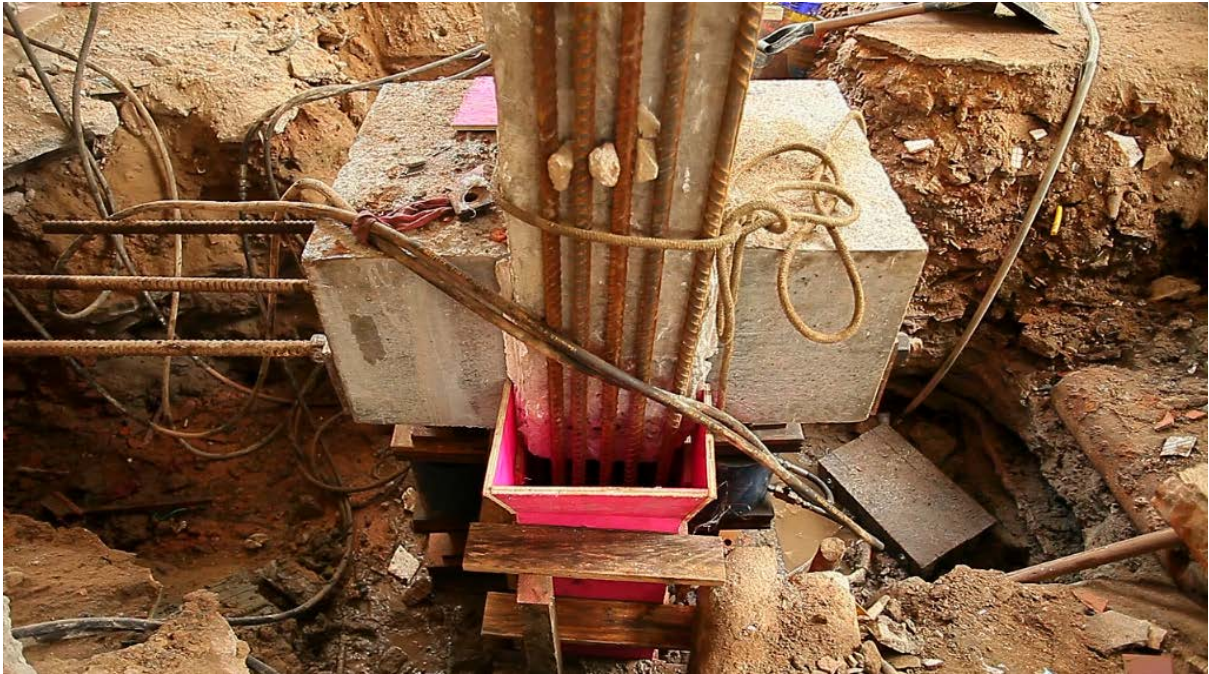
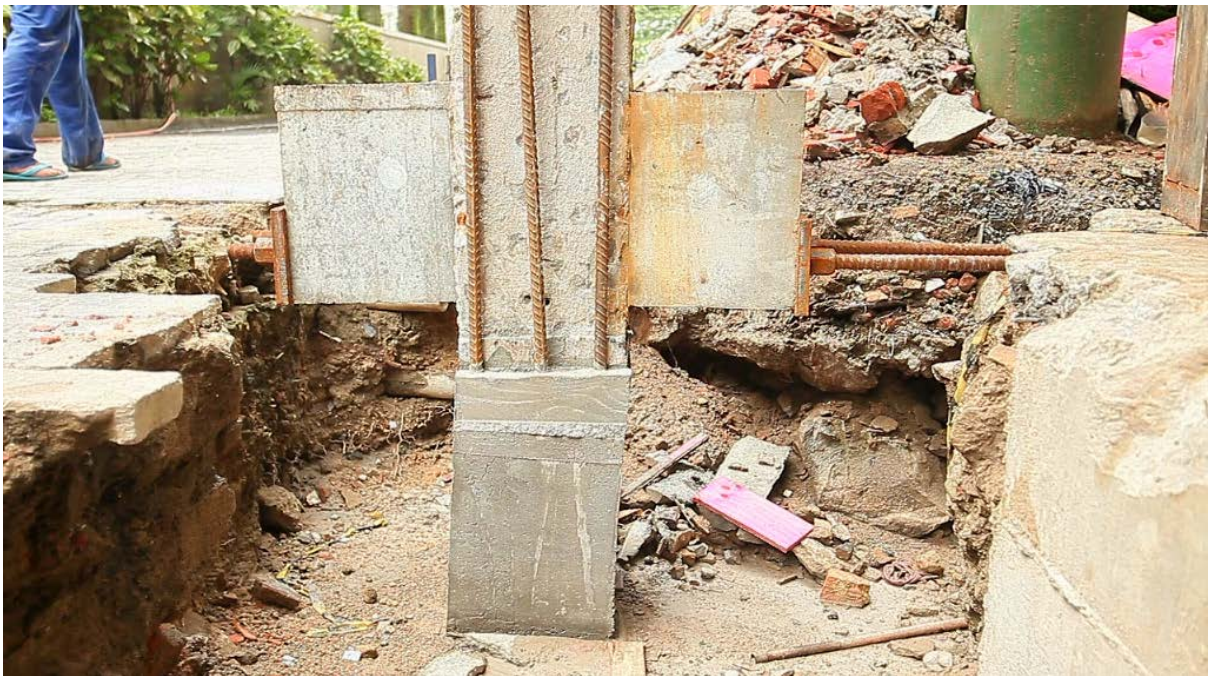
7 - MACAQUEAMENTO
