**Eng. Emilio H. Baumgart** ( Blumenau, 25 de maio de 1889 - Rio de Janeiro, 9 de outubro de 1943 )  
Ponte sobre o Rio do Peixe – Santa Catarina ( Cidades : Herval do Oeste – Joaçaba )

*“ The Brazilian cantilever method ” - 1930*

## Primeira Ponte de Concreto, em Balanços Sucessivos, no mundo

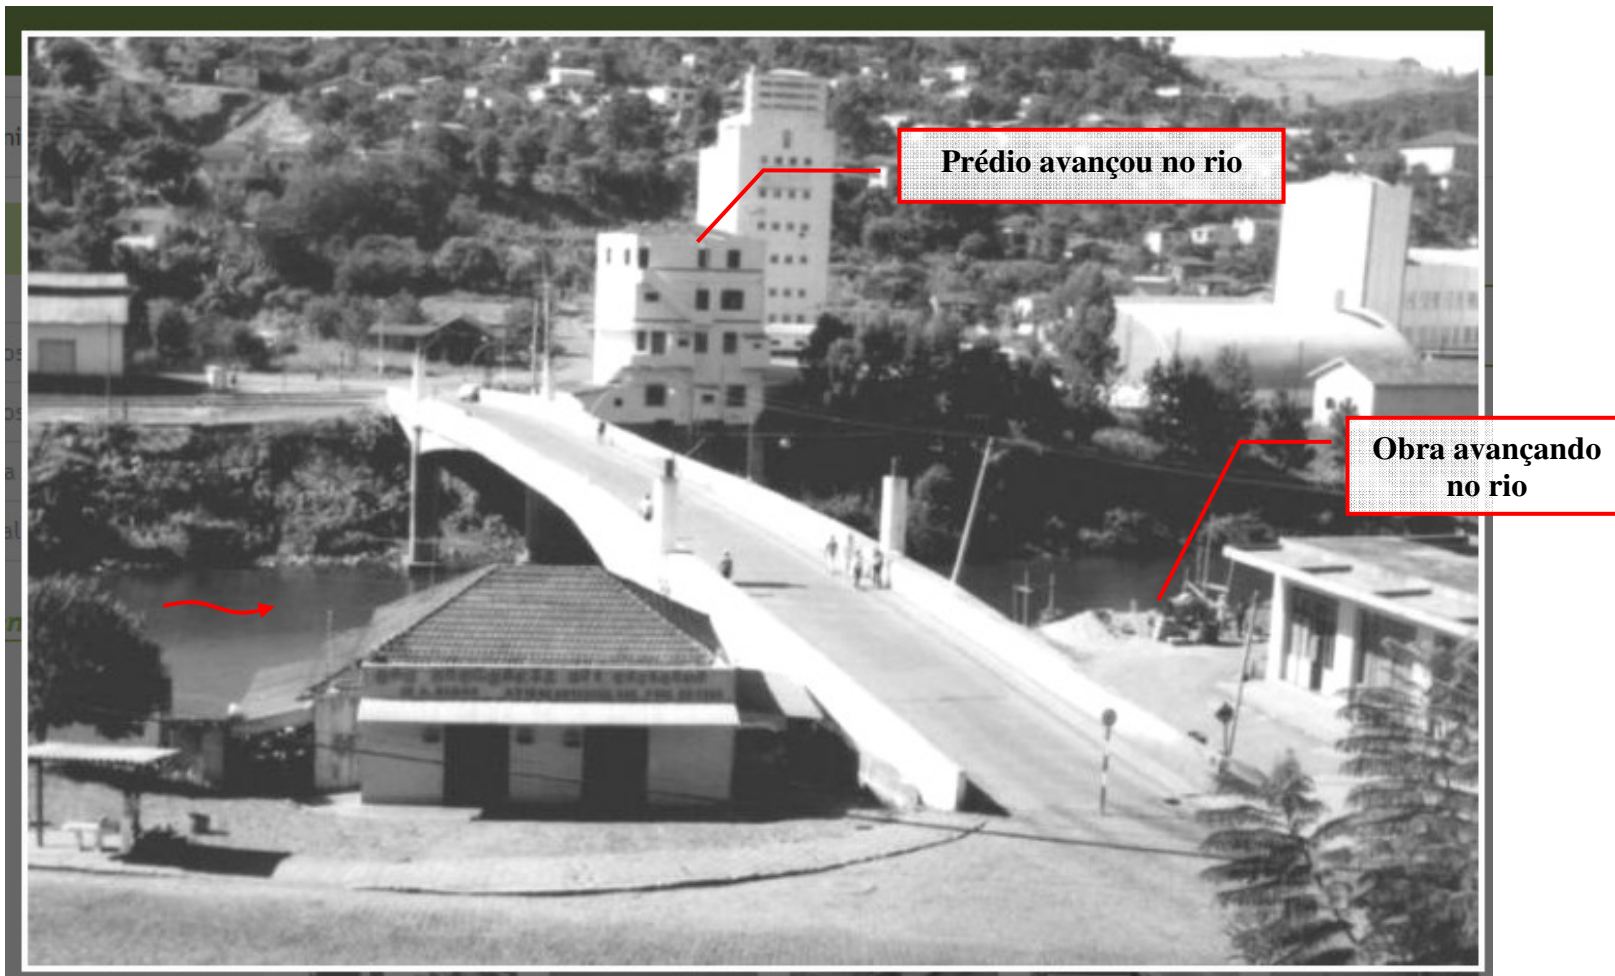
**Ponte Emílio Baumgart sobre o Rio do Peixe – 1983**

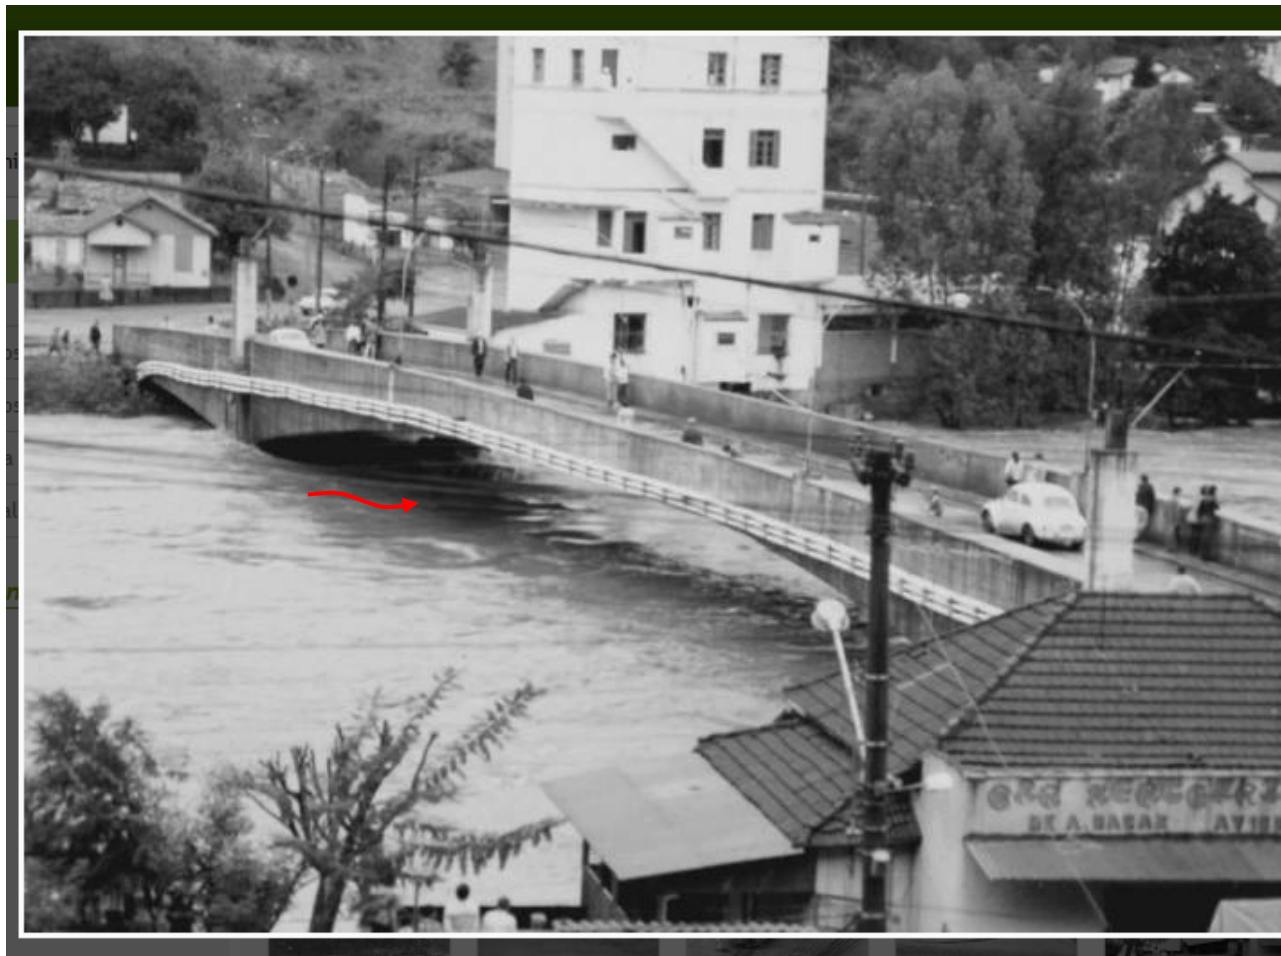
## **Coleção de Fotos Antigas - Prefeitura Municipal de Herval do Oeste / SC - Foto 17 /32**

**Enchente 1983 : Ponte Emílio Baumgart sobre o Rio do Peixe**

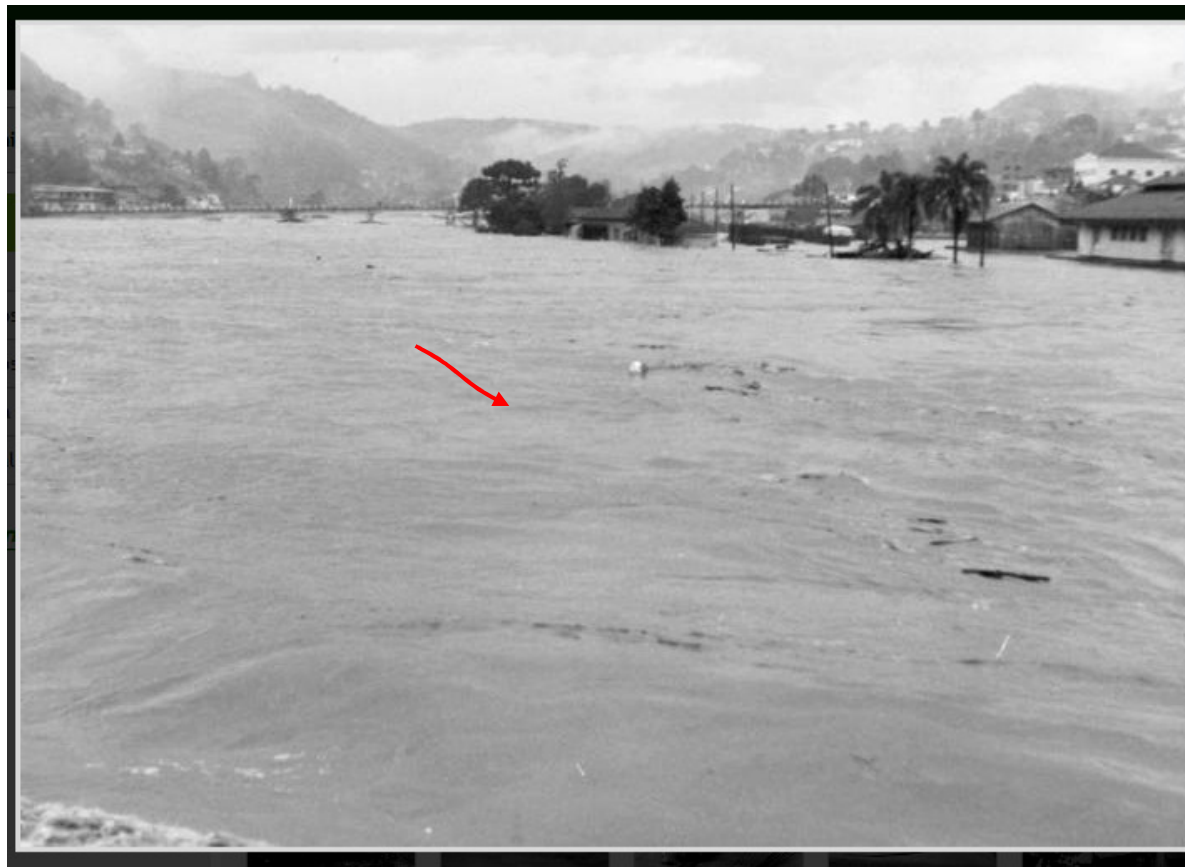
## **Coleção de Fotos Antigas - Prefeitura Municipal de Herval do Oeste / SC – Foto 21 /32**

**Enchente de 1983 : Ponte Jorge Lacerda ( a montante da ponte Emilio Baumgart )**

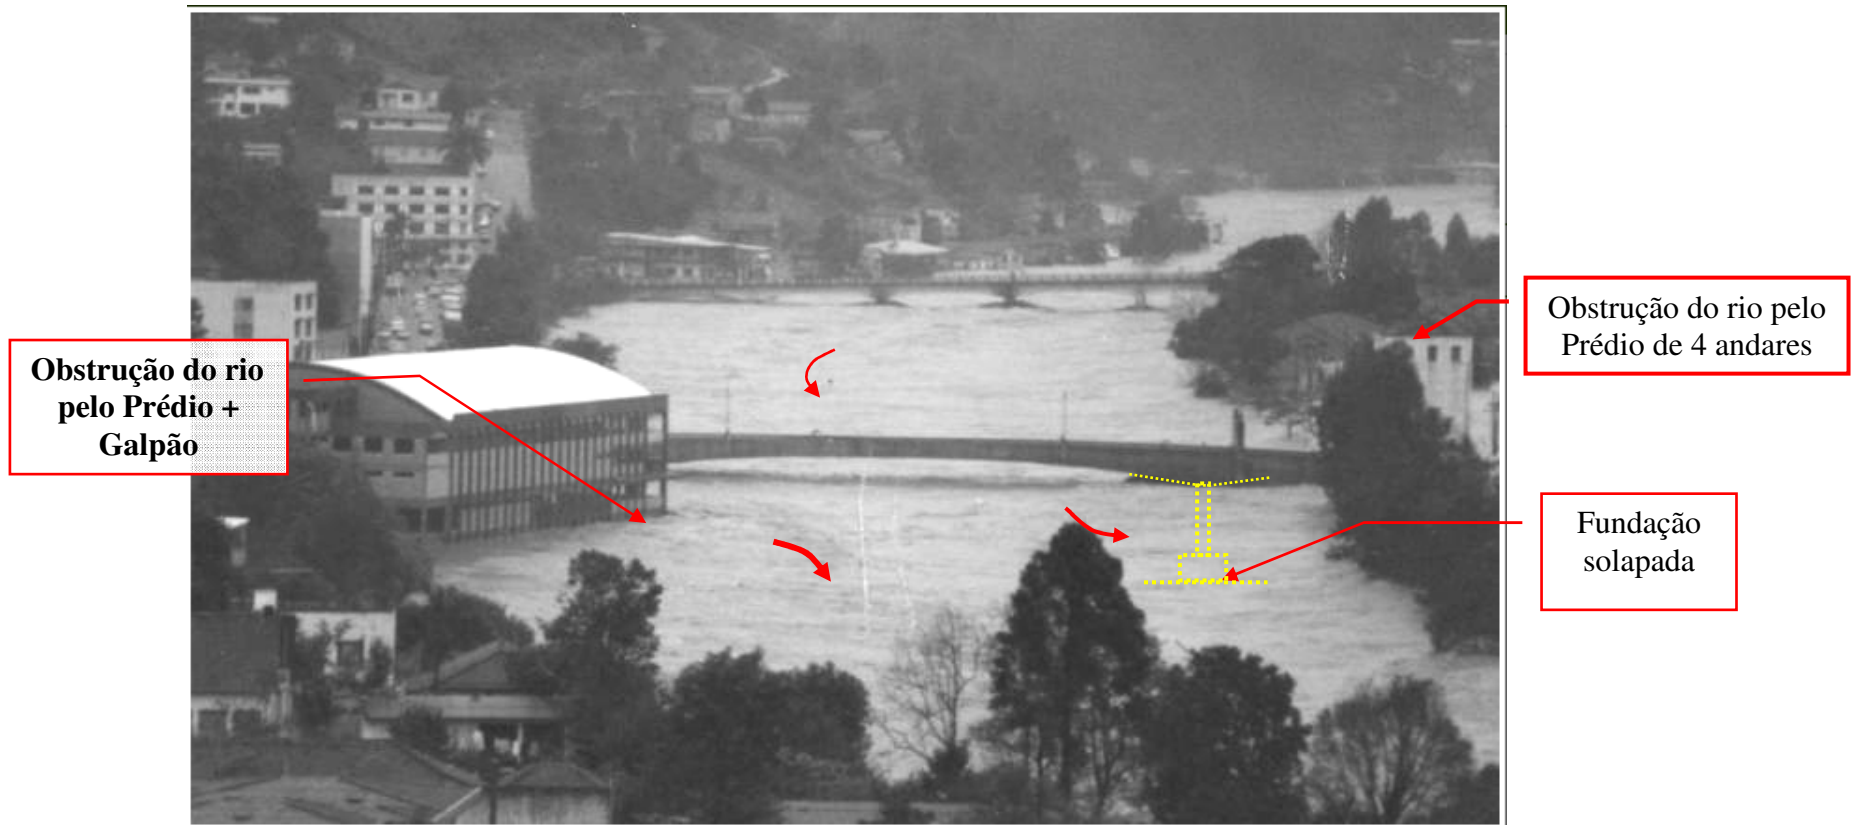
## Coleção de Fotos Antigas - Prefeitura Municipal de Herval do Oeste / SC - Foto 19 /32

### Enchente de 1983 : As duas Pontes

*Comentário :* As duas margens do rio do Peixe foram invadidas. A caixa do rio foi reduzida. A velocidade da água aumentou. A fundação foi solapada. A ponte caiu.

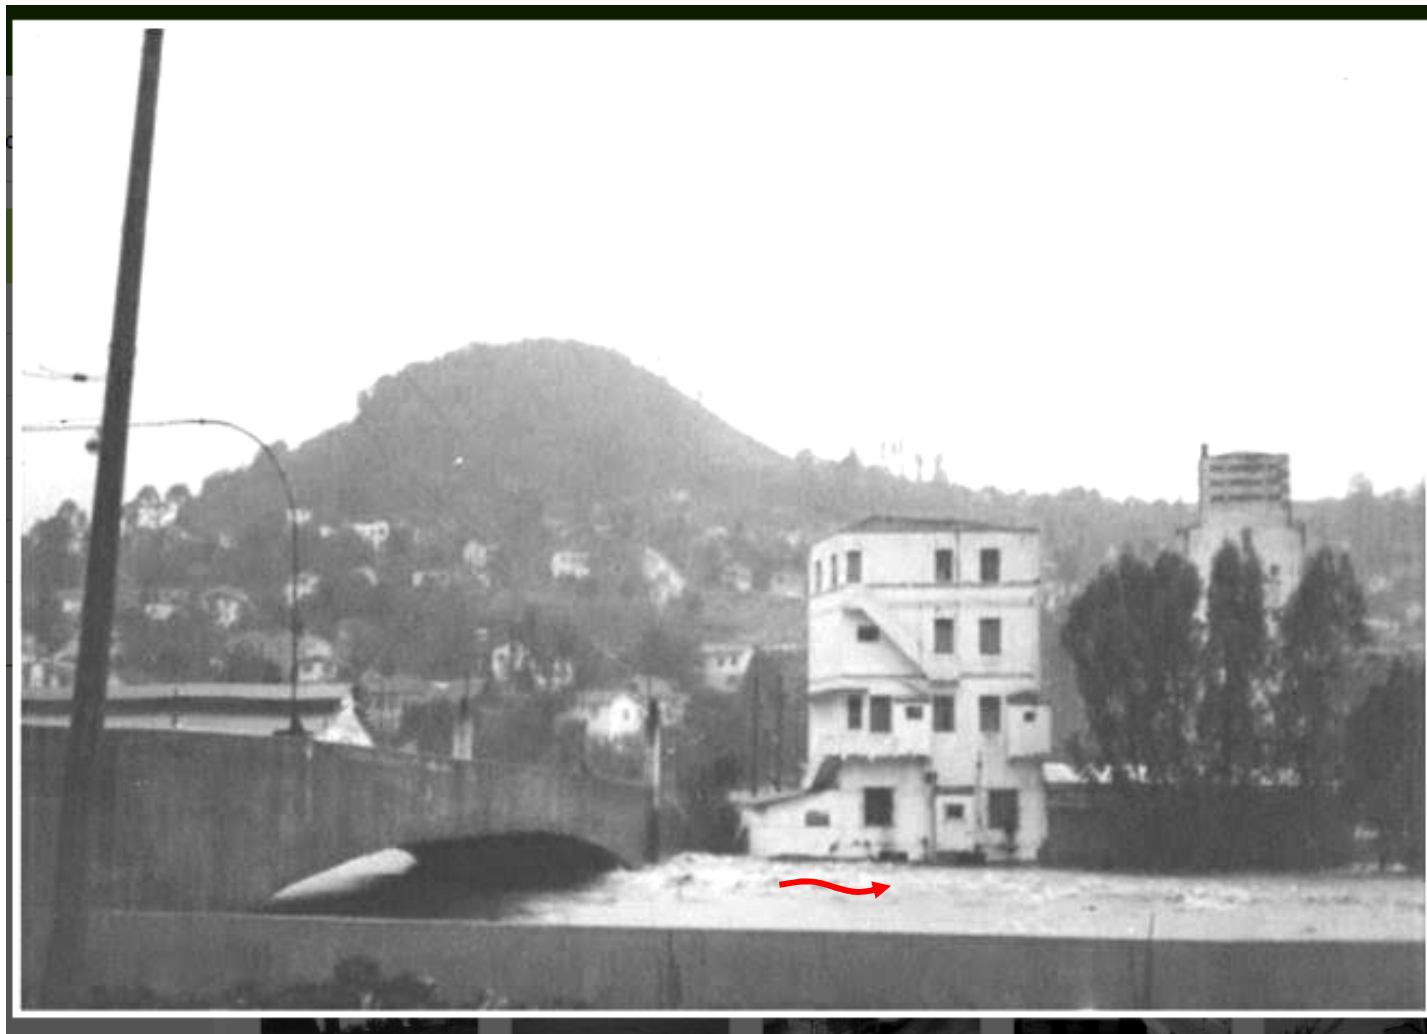
**Coleção de Fotos Antigas** - Prefeitura Municipal de Herval do Oeste / SC - Foto 25 /32

**Enchente de 1983 : “ AINDA COM A PONTE E O PRÉDIO ”**

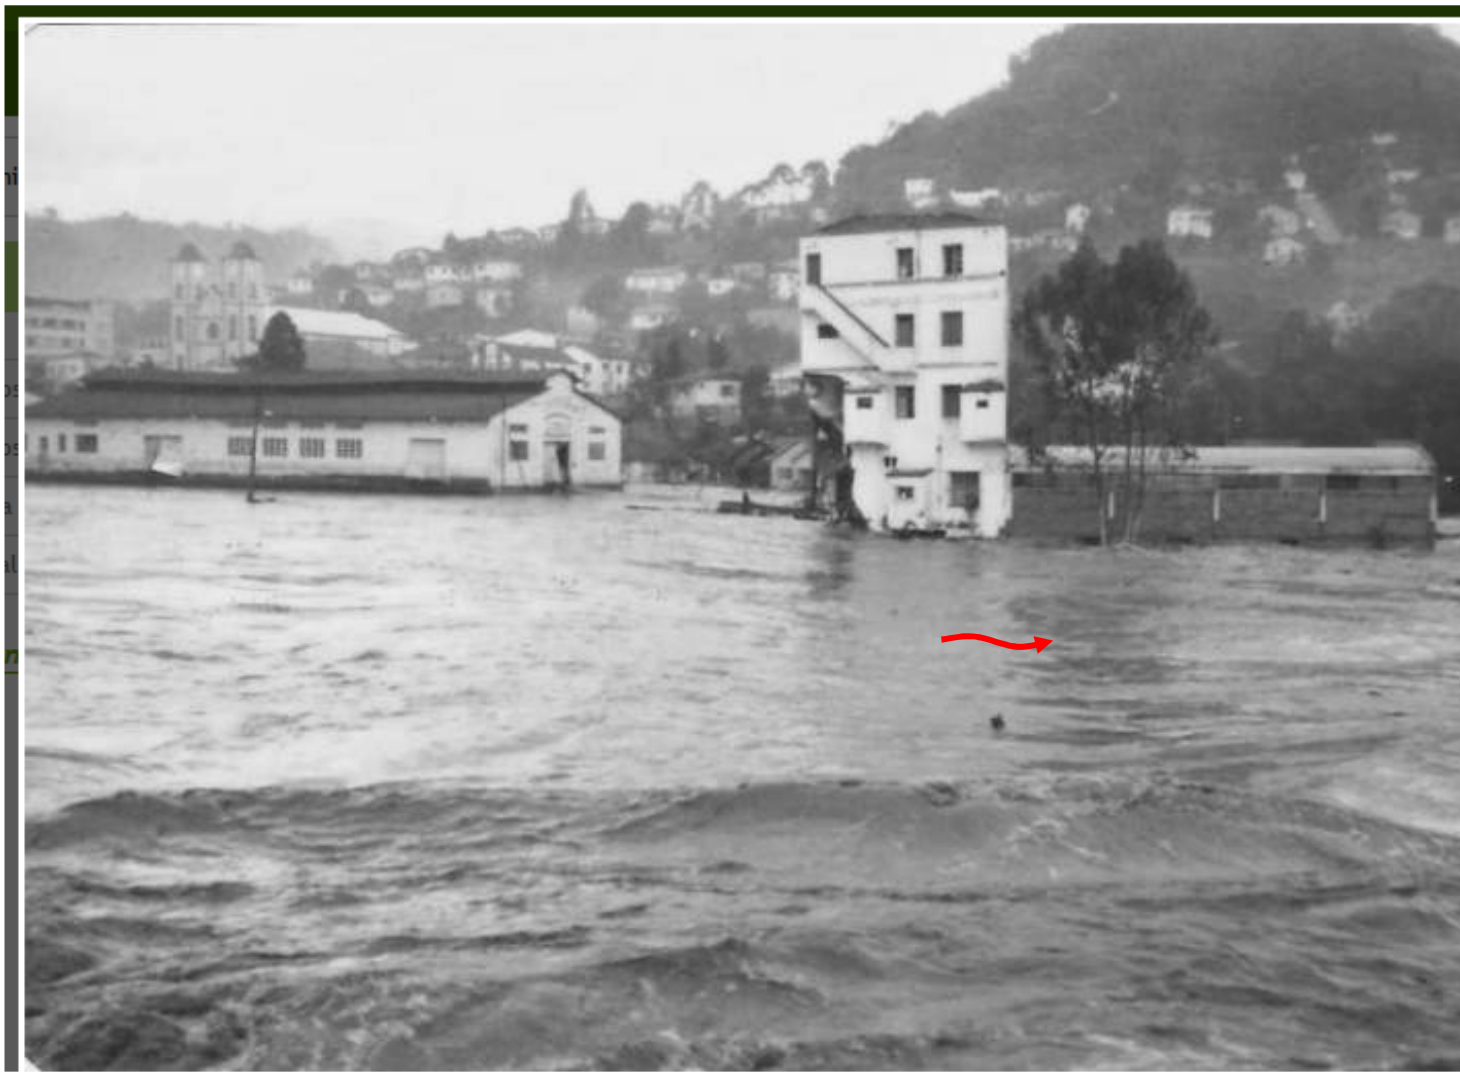
**Coleção de Fotos Antigas - Prefeitura Municipal de Herval do Oeste / SC - Foto 26 /32**

**Enchente de 1983 : “JÁ SEM A PONTE, ...”**

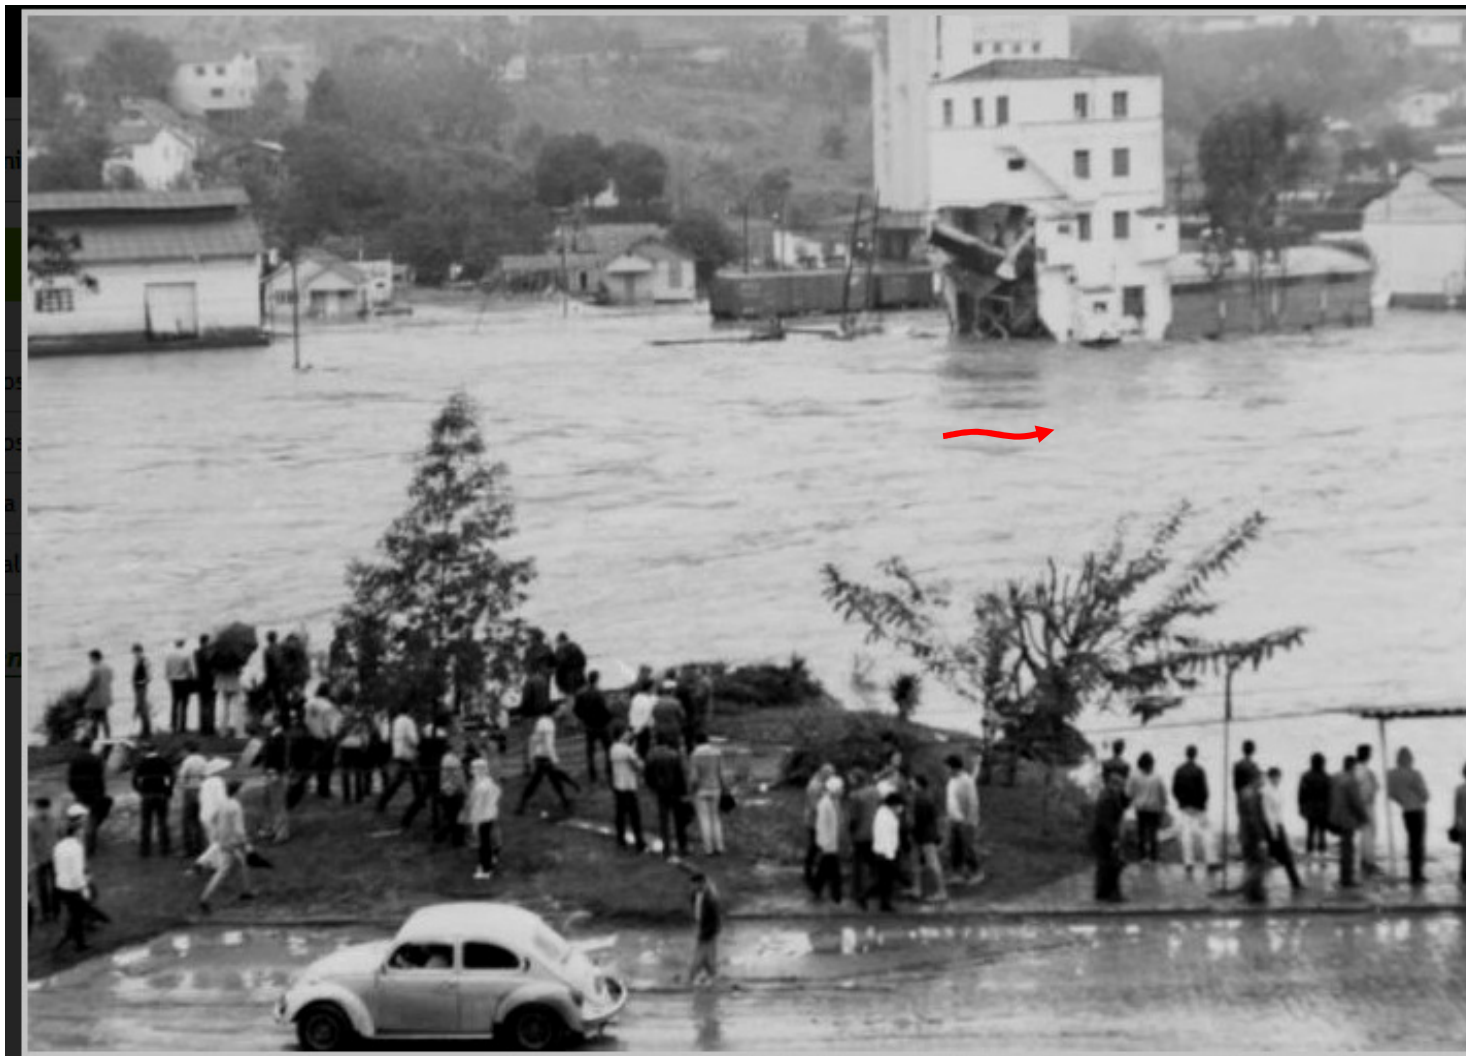
**Coleção de Fotos Antigas - Prefeitura Municipal de Herval do Oeste / SC - Foto 27 /32**

**Enchente de 1983** “ ... MAS, AINDA COM O PRÉDIO , ... QUASE CAINDO ”

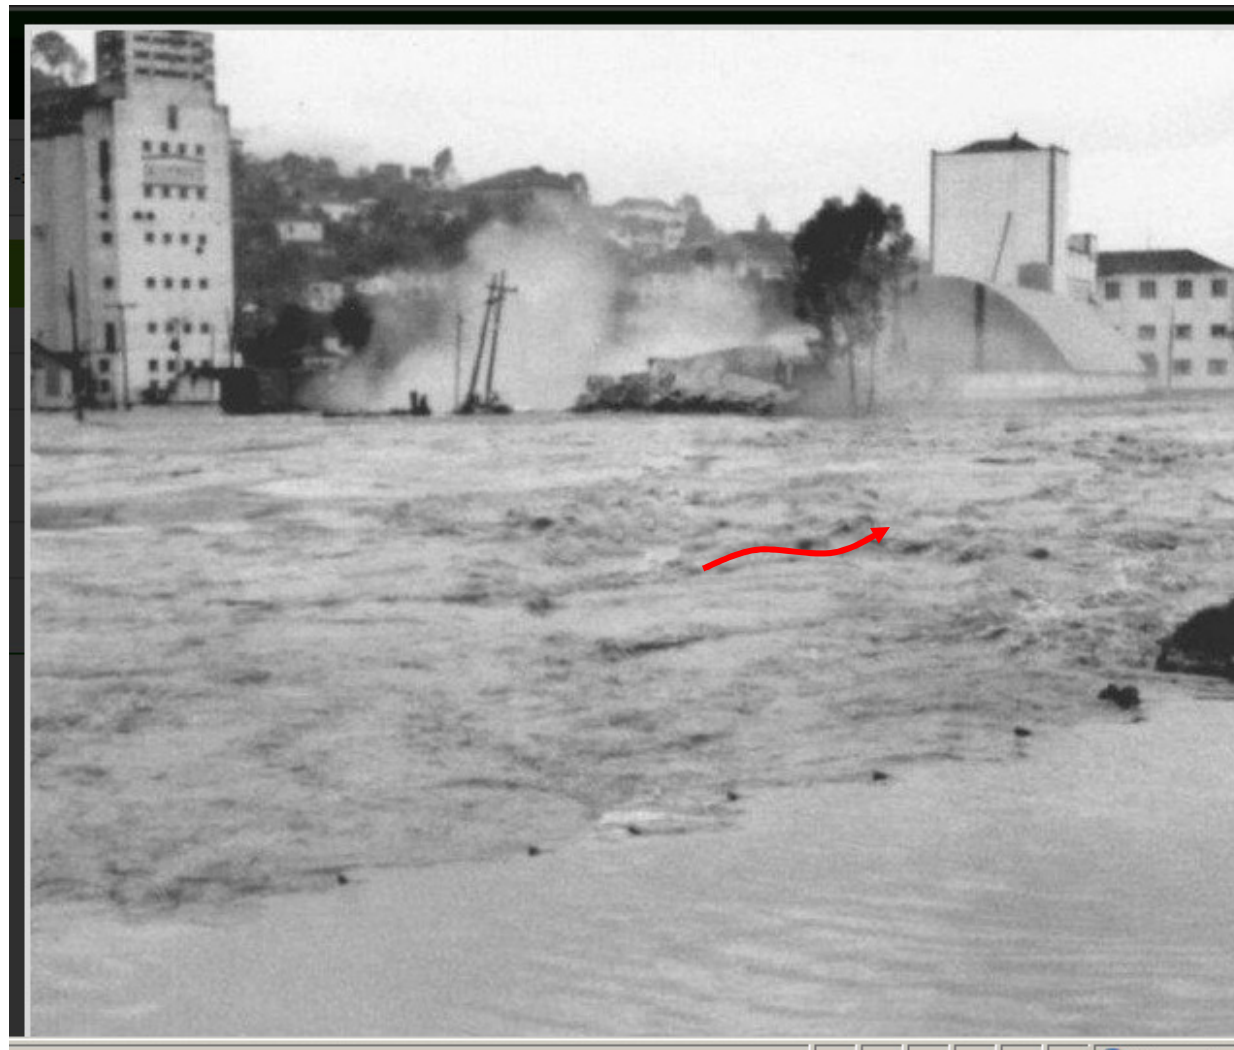
**Coleção de Fotos Antigas - Prefeitura Municipal de Herval do Oeste / SC - Foto 28 /32**

**Enchente de 1983 - “Momento exato da Queda do Prédio”**

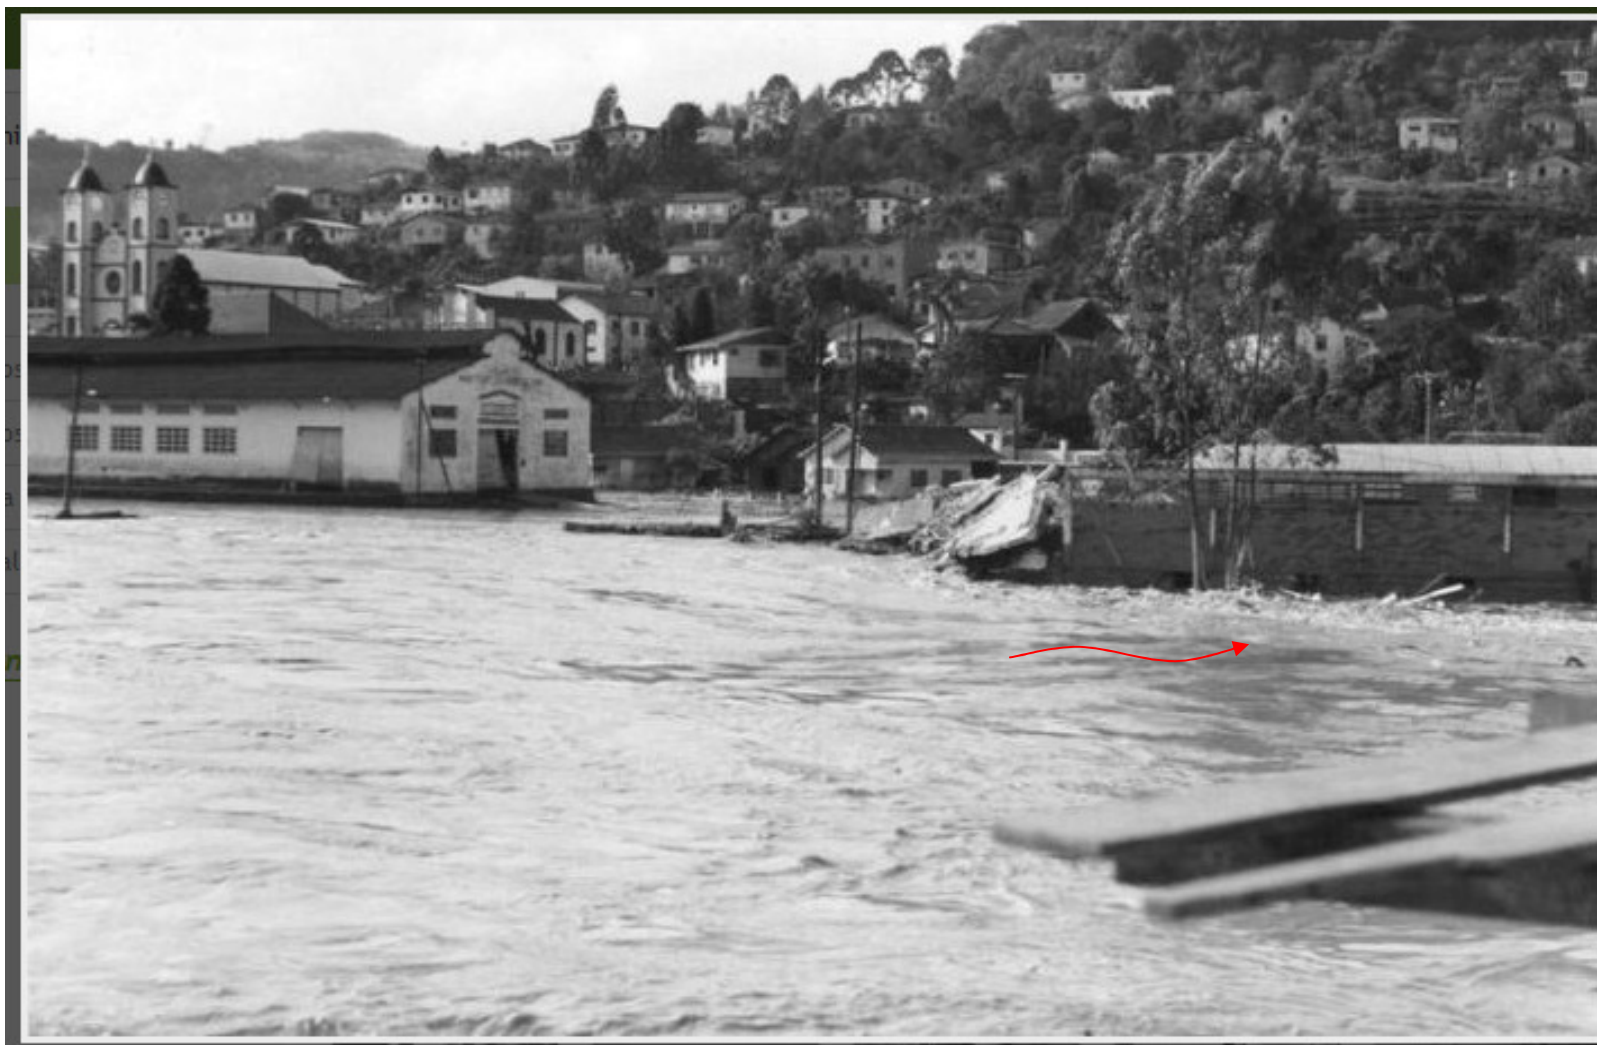
**Coleção de Fotos Antigas** - Prefeitura Municipal de Herval do Oeste / SC - Foto 29 /32  
<http://www.hervaldoeste.sc.gov.br/conteudo/?item=27445&fa=4147&PHPSESSID=de6873d7a5333209bc5b5439ca4a4e8a>

**Enchente de 1983** : “... AFINAL, ... SEM A PONTE E ... SEM O PRÉDIO”

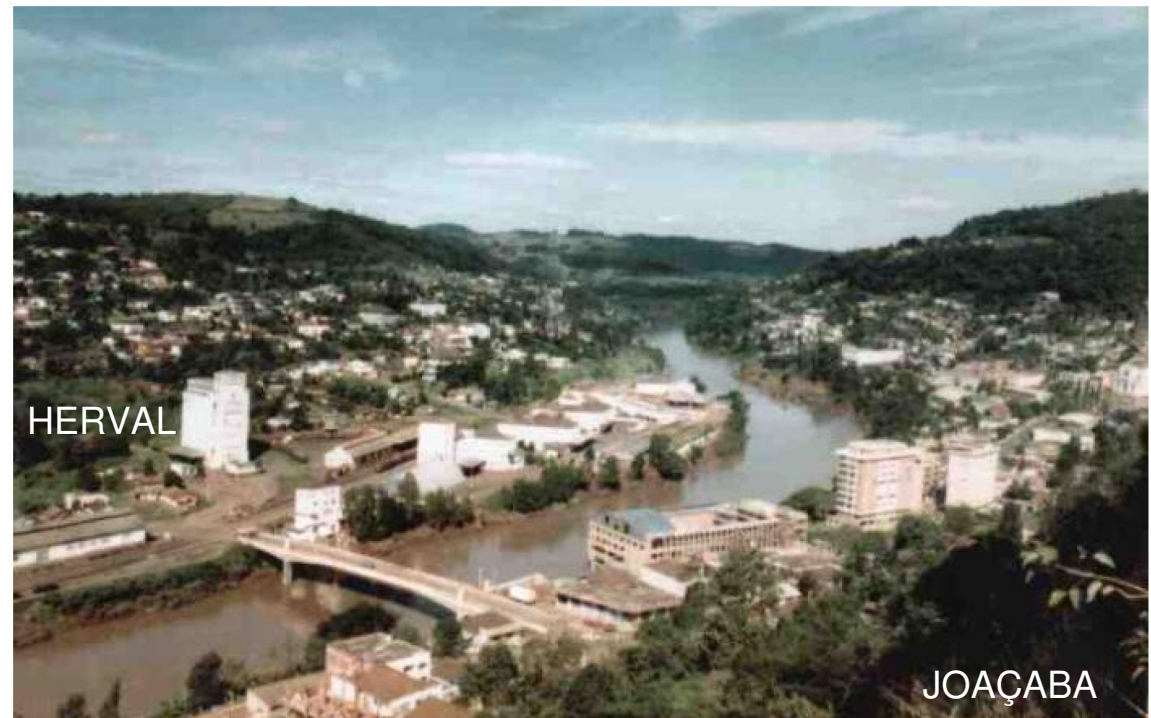
**Coleção de Fotos Antigas - Prefeitura Municipal de Herval do Oeste / SC - Foto 13 /32**

### **Ponte sobre o rio do Peixe Herval do Oeste – Joaçaba**

A ponte sobre o rio do Peixe é reconhecida mundialmente como a primeira ponte de concreto construída em balanços sucessivos, sem escoramentos apoiados no terreno. Esse método construtivo não foi, no entanto, patenteado pelo Eng. Emilio H. Baumgart. Sendo essa obra a pioneira, não foram aceitos, por isso, outros pedidos de patente de métodos de construção em balanços sucessivos.

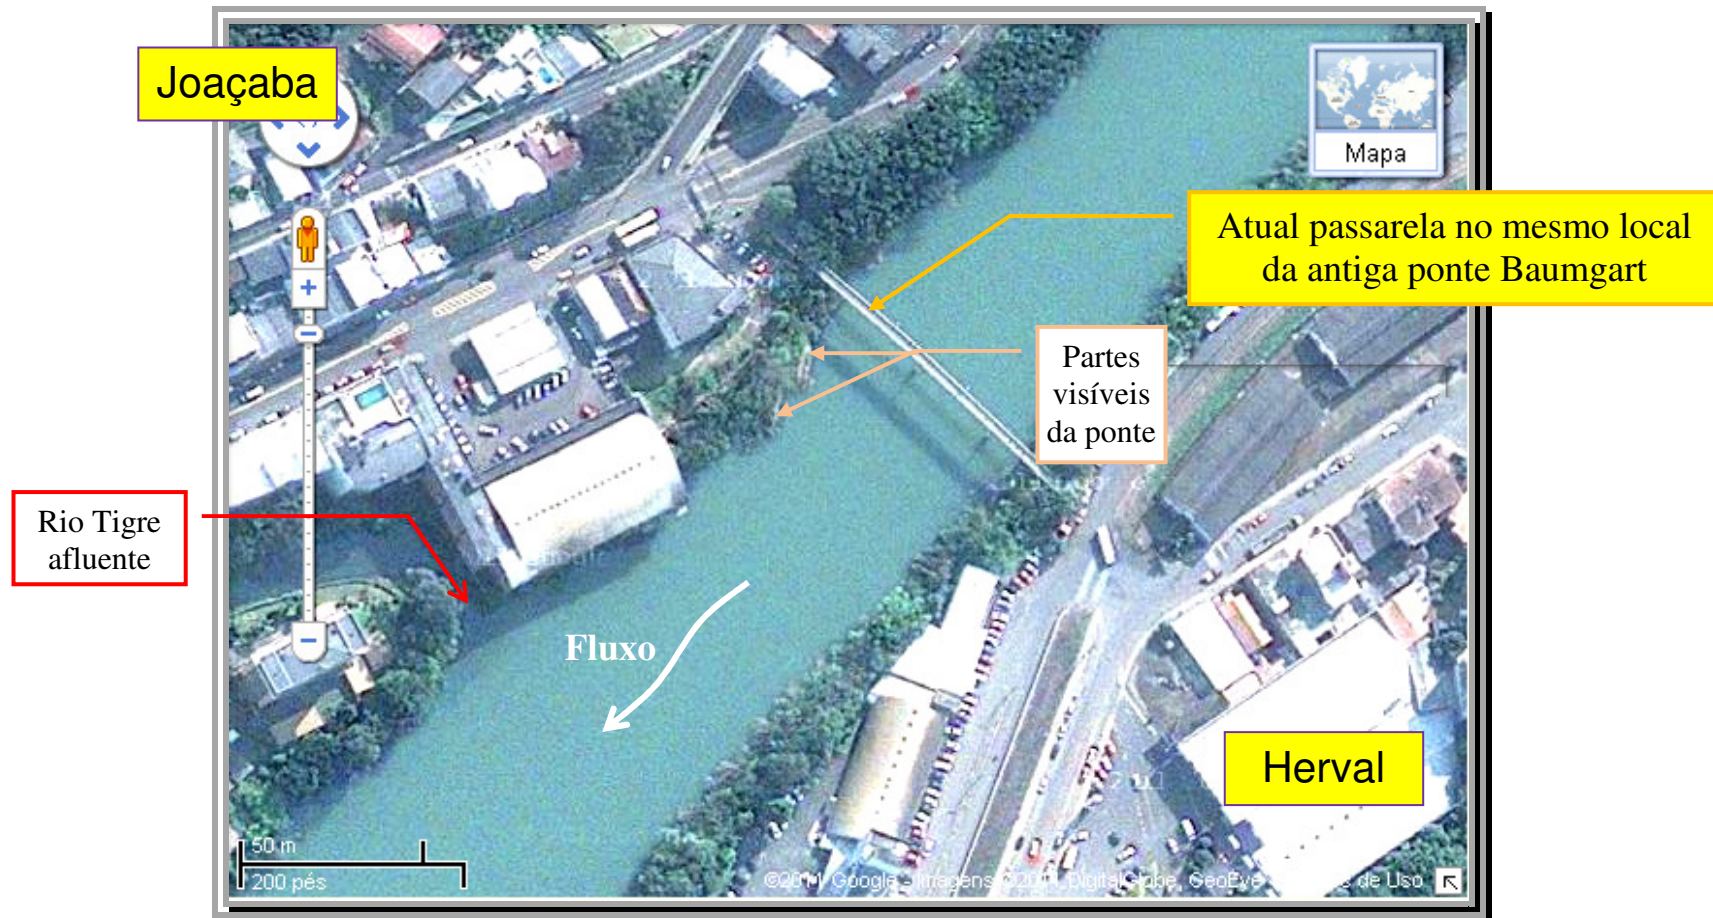
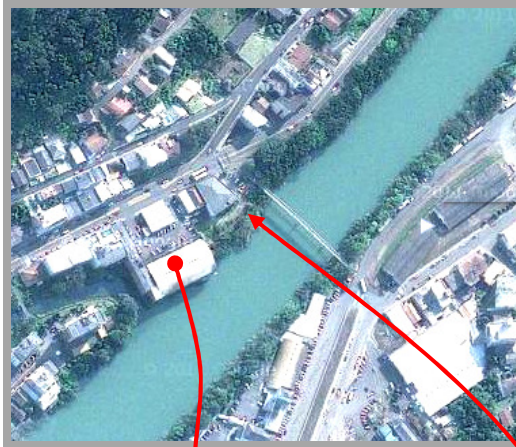
Ano 2010 - 27 anos após a destruição da Ponte.

Partes visíveis da ponte Emilio Baumgart, no fundo do rio do Peixe.

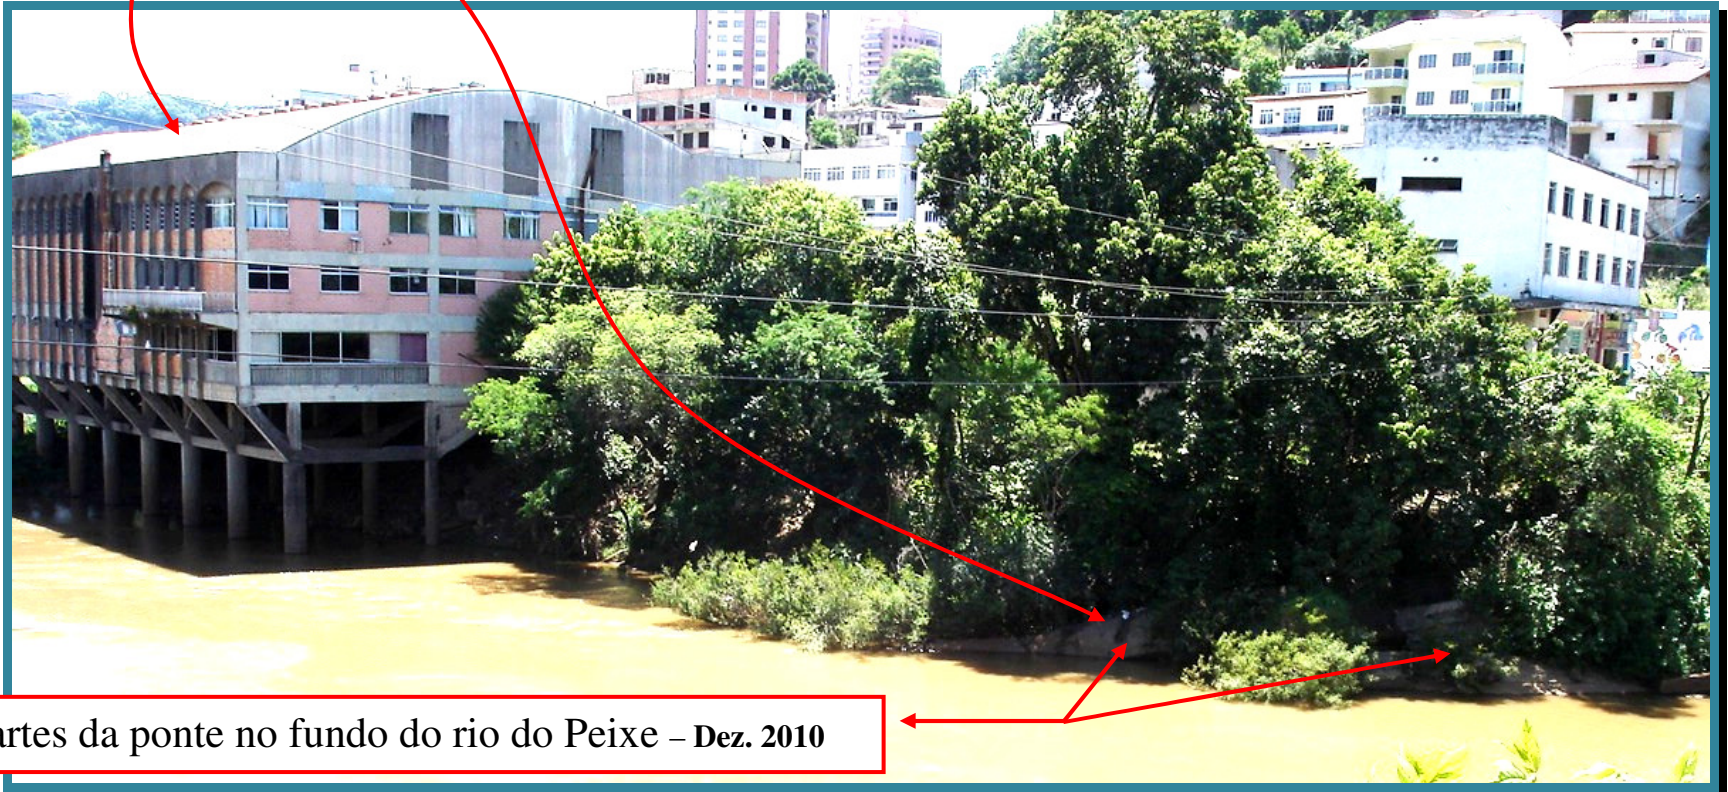
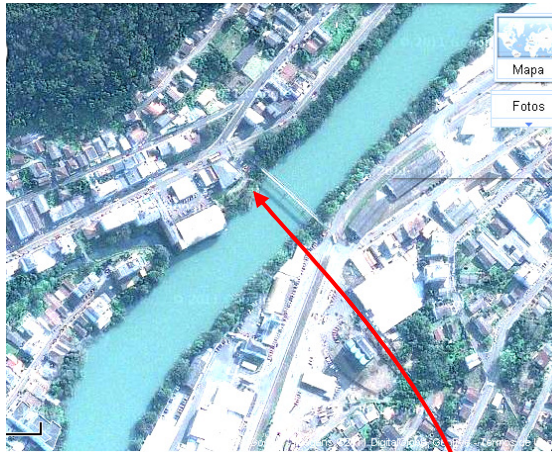
Ano 2010 - 27 anos após a destruição da Ponte.

Partes visíveis da ponte Emilio Baumgart,  
no fundo do rio do Peixe

Partes da ponte no fundo do rio do Peixe – Dez. 2010

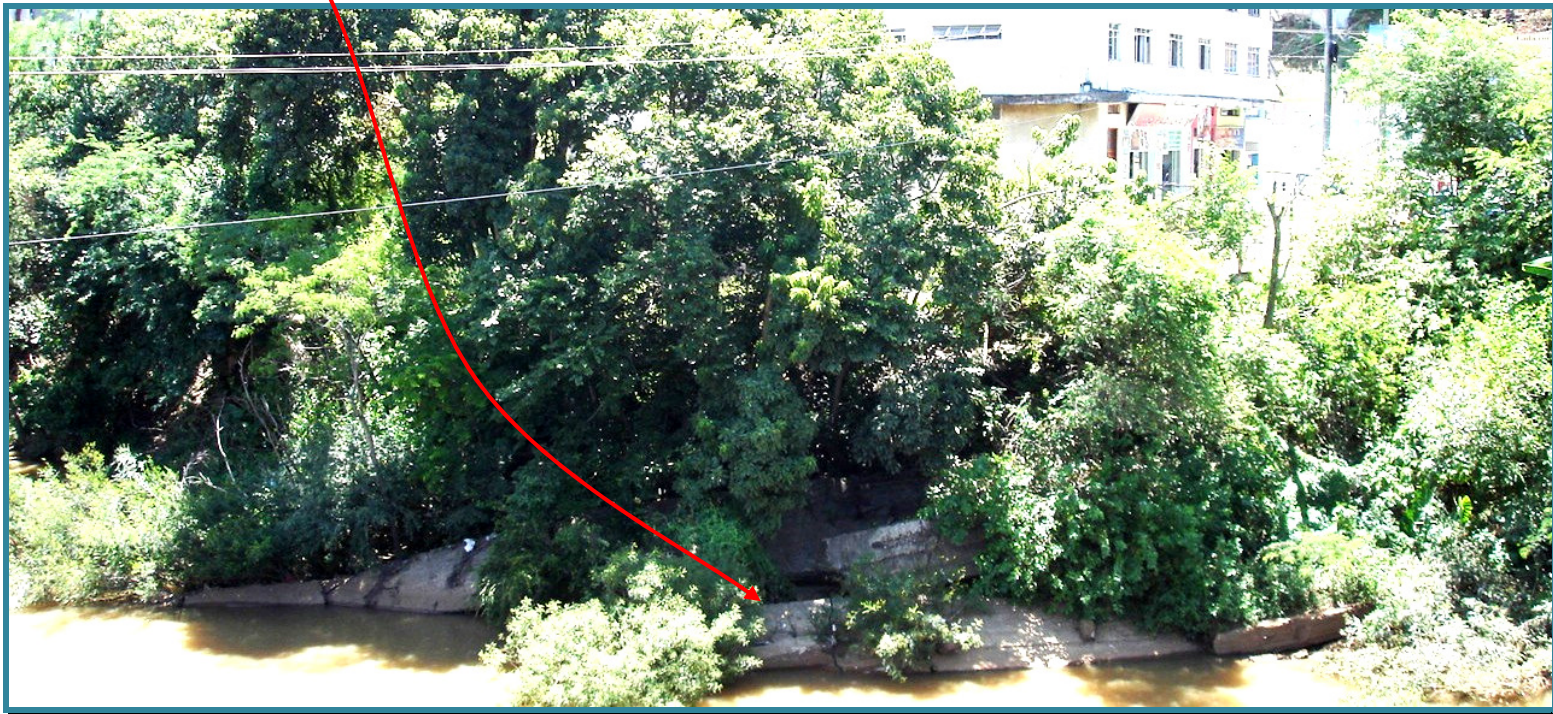
Ano 2010 - 27 anos após a destruição da Ponte.

Partes visíveis da ponte Emilio Baumgart  
no fundo do rio do Peixe

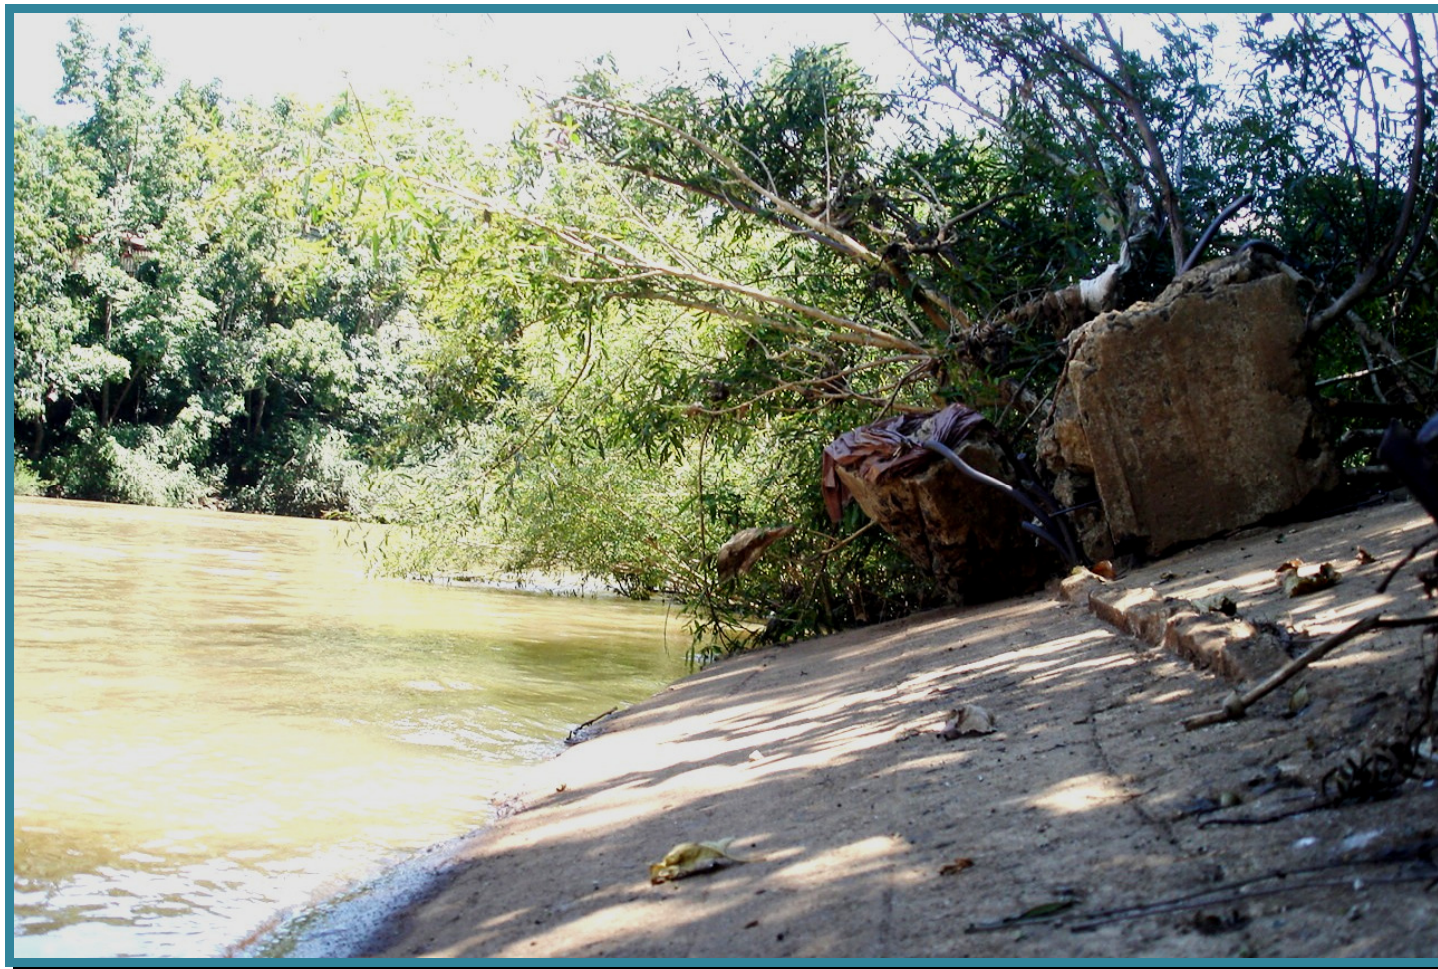
Ano 2010 - 27 anos após a destruição da Ponte.

Partes da ponte no fundo do rio do Peixe

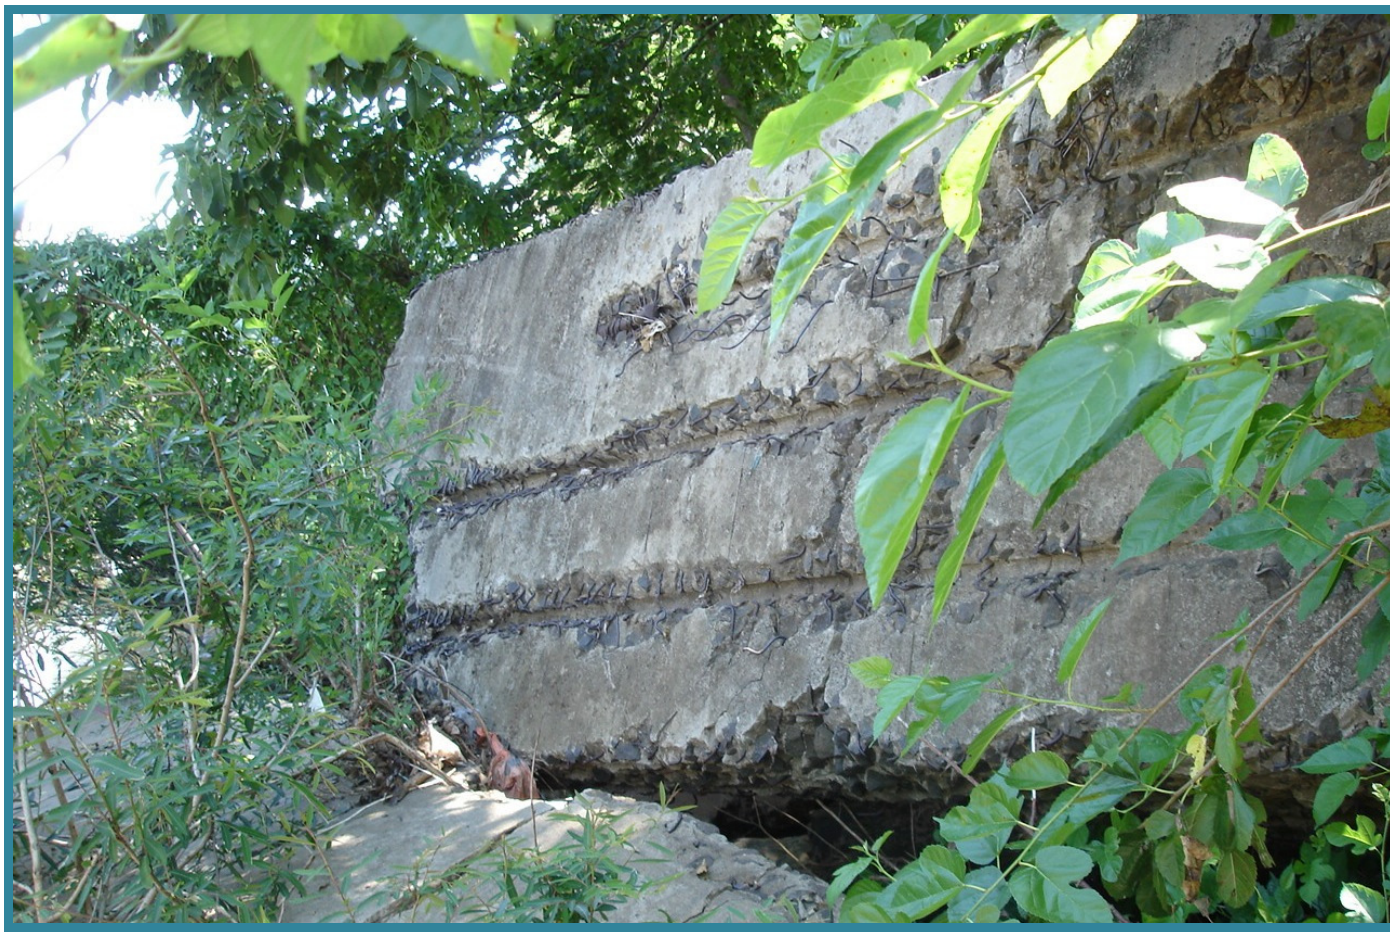
Ano 2010 - 27 anos após a destruição da Ponte.

Partes da ponte no fundo do rio do Peixe
