**Eng. Emilio H. Baumgart** ( Blumenau, 25 de maio de 1889 - Rio de Janeiro, 9 de outubro de 1943 )  
Ponte sobre o Rio do Peixe – Santa Catarina ( Cidades : Herval do Oeste – Joaçaba )

*“ The Brazilian cantilever method ” - 1930*

## Primeira Ponte de Concreto, em Balanços Sucessivos, no mundo

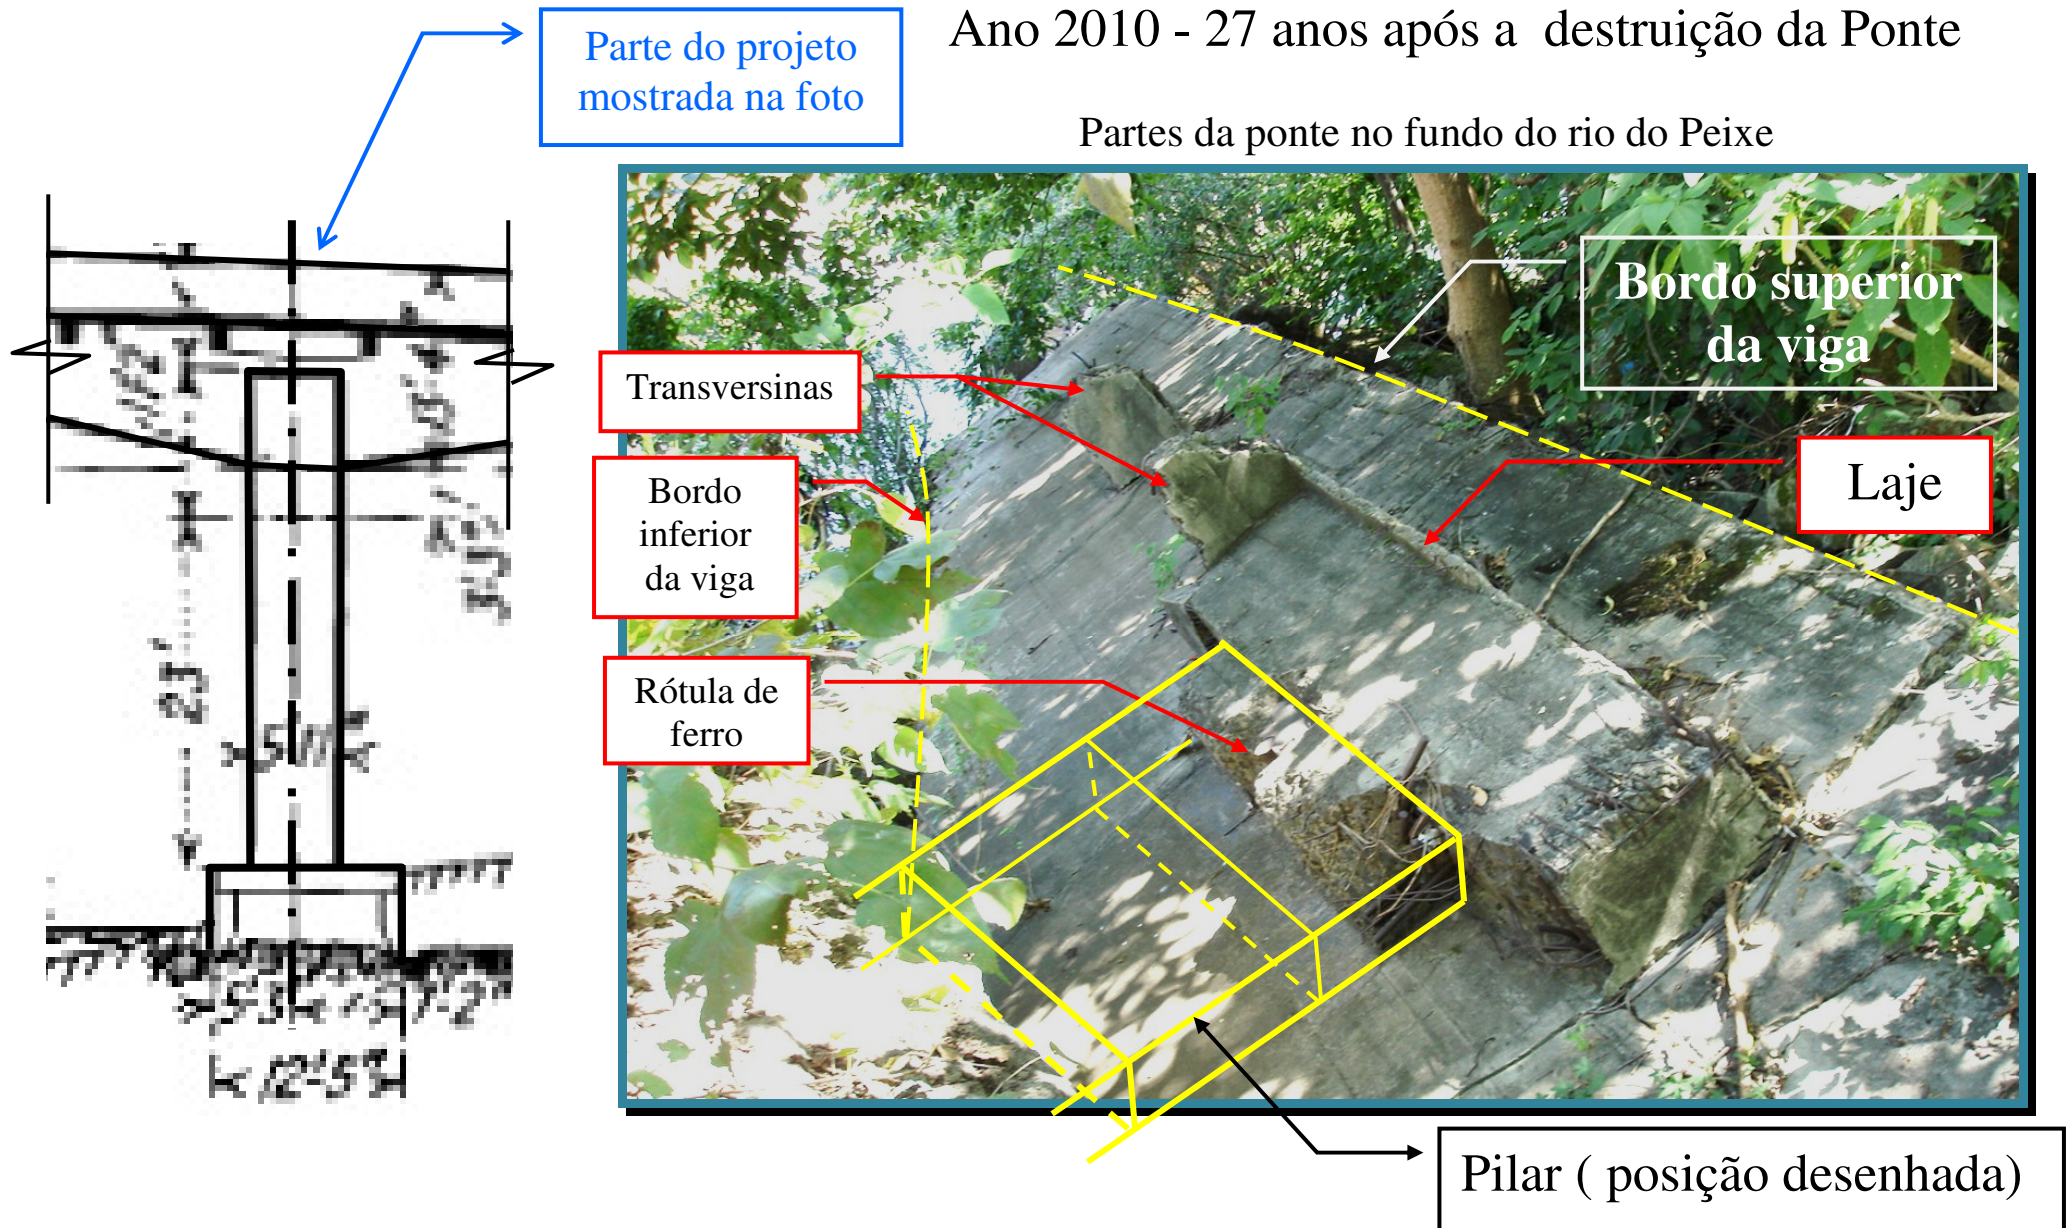
## Ampliação da foto anterior

**Face interna  
da viga**

**Rótula  
(detalhe)**

**LAJE**

**Ferros do pilar**

Ano 2010 - 27 anos após a destruição da Ponte.

Partes da ponte no fundo do rio do Peixe
